PRILOG ANALIZI LOMA OSOVINA NA LOKOMOTIVAMA SERIJE 441, 461 I 444

Dragan B. RAJKOVIĆ¹

Ključne reči: lom osovina, elektro lokomotive serije 441, 444, 461.

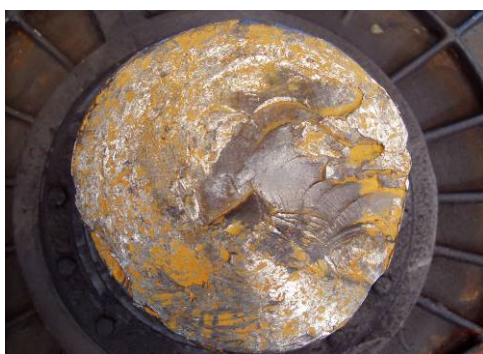
Površina preloma kod svih lomova sastoji se od dva dela i to prvi deo (I) koji predstavlja lom u tabeli (oko 1/3) koji je svetao i ima oblik čupanja materijala. Drugi deo (II) je braon boje i nema oblik čupanja materijala i relativno su ravne površine, na slikama 1 i 2 se taj deo lepo vidi.

Slika 1 Prelom sa vidljivim zonama I i II

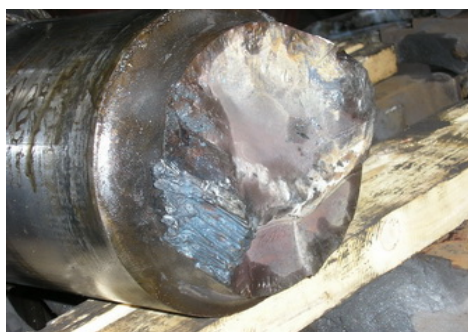
Slika 2 Prelom sa površinama braon boje (II) ostali deo preloma je posledica autogenog sečenja a na tom delu bilo čupanje materijala (I)
